Am Anfang ist das (spiegelverkehrte) L. Das ist die Form des Hauses, mit einem großen Wohnzimmer und zwei Schlafzimmern. Das ist typisch für die traditionellen Häuser Lanzarotes, und dass es so begann, habe ich endlich herausgefunden. Es ist eindeutig: Die Steine der Wände greifen in den Ecken ineinander, das heißt, sie wurden miteinander verbaut. Die grauen Balken im Plan markieren Mauern, die als Windschutz dienen. Dieser ist nicht so hoch wie das Haus und macht jeweils einen Bogen zum Boden. Das erklärt die „Stufen“ in der Wand (S. 2) im Patio sowie die „Putzoberkanten“ in der ersten Küche (S. 3).

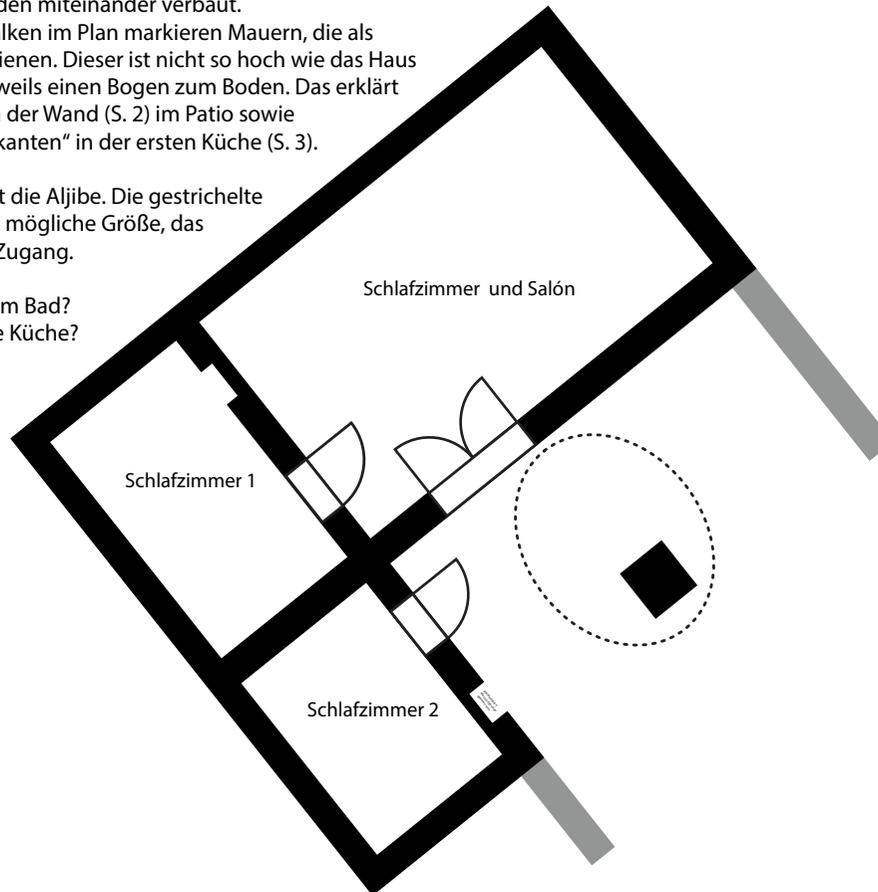
In der Mitte ist die Aljibe. Die gestrichelte Linie zeigt die mögliche Größe, das Quadrat den Zugang.

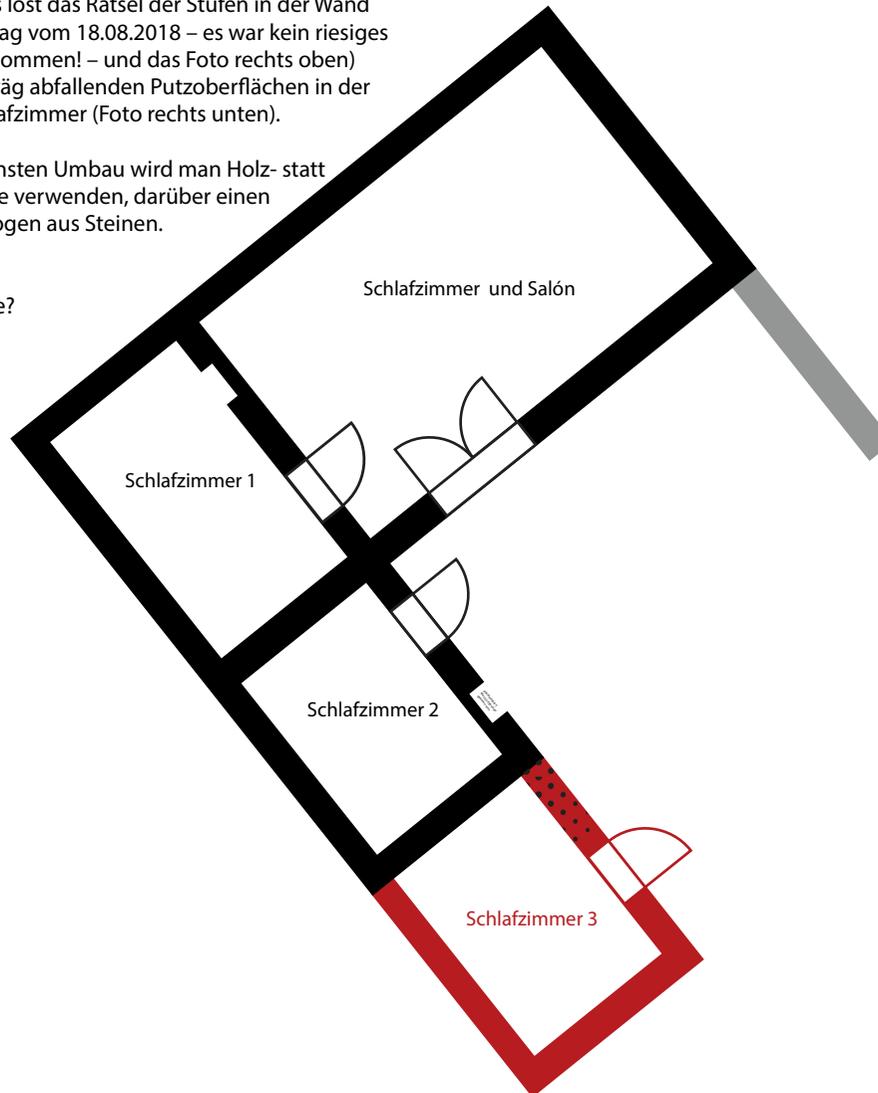
Im Plan seht Ihr bei Schlafzimmer 1 eine Einbuchtung in der Wand – es ist ein Wandschrank! Anfangs hielt ich das zugemauerte Rechteck fälschlicherweise für ein Fenster, die Tür daneben für eine Außentür. Die Schlussfolgerung lautete deshalb ursprünglich, dass die beiden Schlafzimmer erst später hinzukamen. Doch da habe ich mich geirrt. Die Mauern gehen – wie eben schon beschrieben – definitiv ineinander über, außerdem war es üblich, dass man immer vom zentralen Patio in die einzelnen Räume gelangte. Ein weiteres zuvor ignoriertes Totschlagargument: Das vermeintliche Fenster geht nicht bis zur anderen Seite durch. So ignorant kann man sein ... Aber jetzt ergibt alles einen Sinn, und ich freue mich, es herausgefunden zu haben.

Da der Türbogen im Schlafzimmer 3 genau so gearbeitet ist wie im Schlafzimmer 1, gehe ich davon aus, dass als nächstes das dritte Schlafzimmer entsteht, bevor weitere Räume hinzukommen.

Das, was zuvor eine halbhohe Windschutzmauer war, wird auf dieselbe Höhe wie die restlichen Räume gebracht. Das löst das Rätsel der Stufen in der Wand (vgl. Blogeintrag vom 18.08.2018 – es war kein riesiges Tor wie angenommen! – und das Foto rechts oben) sowie die schräg abfallenden Putzoberflächen in der Wand im Schlafzimmer (Foto rechts unten).

Erst beim nächsten Umbau wird man Holz- statt Stein-Türstürze verwenden, darüber einen stützenden Bogen aus Steinen.

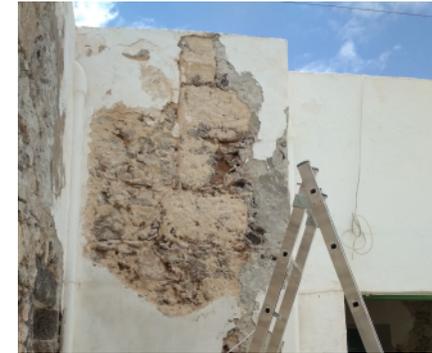
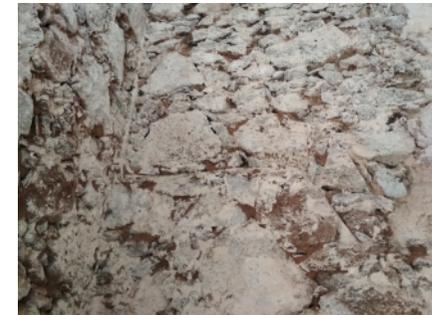
Erinnert Ihr Euch? Ich rätselte, warum in der Wand im Patio diese Stufen zu sehen sind. Jetzt ist das Rätsel gelöst!

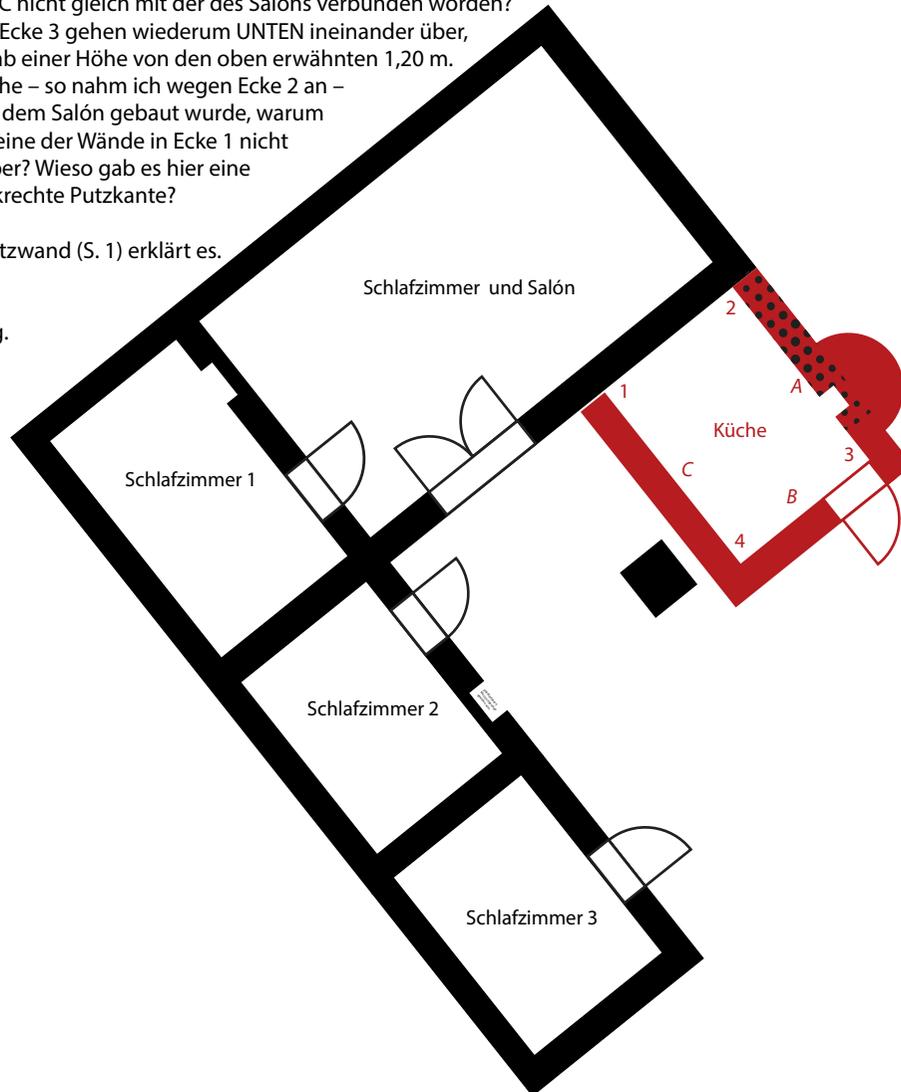
Da ist die endlich Küche. Wo vorher gekocht wurde, keine Ahnung. Ob ich das noch herausfinde, ni idea. Aber was jetzt geschieht, war extrem knifflig herauszufinden: Da ist die Putzkante ca. 2 Meter hoch an Wand A, die rechts vom Ofen bis in eine Höhe von etwa 1,20 m nach unten abfällt. Die Steine der Ecke 2 und 4 gehen (von oben bis unten) eindeutig mit denen der Salónwand ineinander über. Die Steine in Ecke 1 dagegen gar nicht, sie sind verputzt und zudem schwarz vom Ruß, hier musste es heftig gezogen haben, als der Ofen in Betrieb war. Die starke Rußbildung weist außerdem daraufhin, dass der Raum ein Dach gehabt haben muss, sonst wäre er mit dem Lanzarotewind nach Süden abgezogen. Warum also war die Küchenwand C nicht gleich mit der des Salón verbunden worden?

Die Wände in Ecke 3 gehen wiederum UNTEN ineinander über, nicht jedoch ab einer Höhe von den oben erwähnten 1,20 m.

Wenn die Küche – so nahm ich wegen Ecke 2 an – zeitgleich mit dem Salón gebaut wurde, warum gingen die Steine der Wände in Ecke 1 nicht ineinander über? Wieso gab es hier eine verrußte, senkrechte Putzkante?

Die Windschutzwand (S. 1) erklärt es.

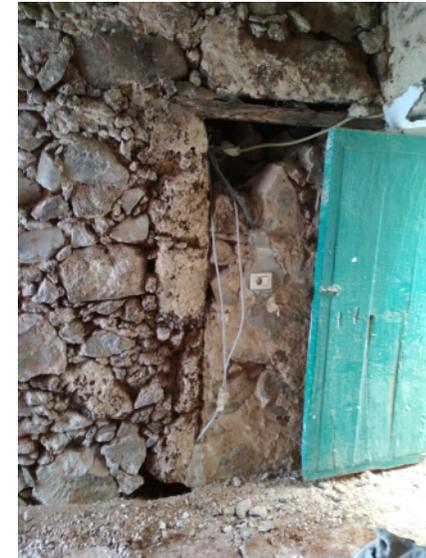
Wand A wird gleichzeitig mit dem Salón erbaut (vgl. S. 1), sie diente als Windschutz und fällt nach einer Weile schräg nach unten ab. In der nächsten Bauphase wird sie nun erhöht, Wand B und C werden hinzugefügt, der Ofen wird eingebaut.

Die neue Tür besitzt einen Türsturz aus Holz, deswegen vermute ich, dass sie nach dem dritten Schlafzimmer kam.

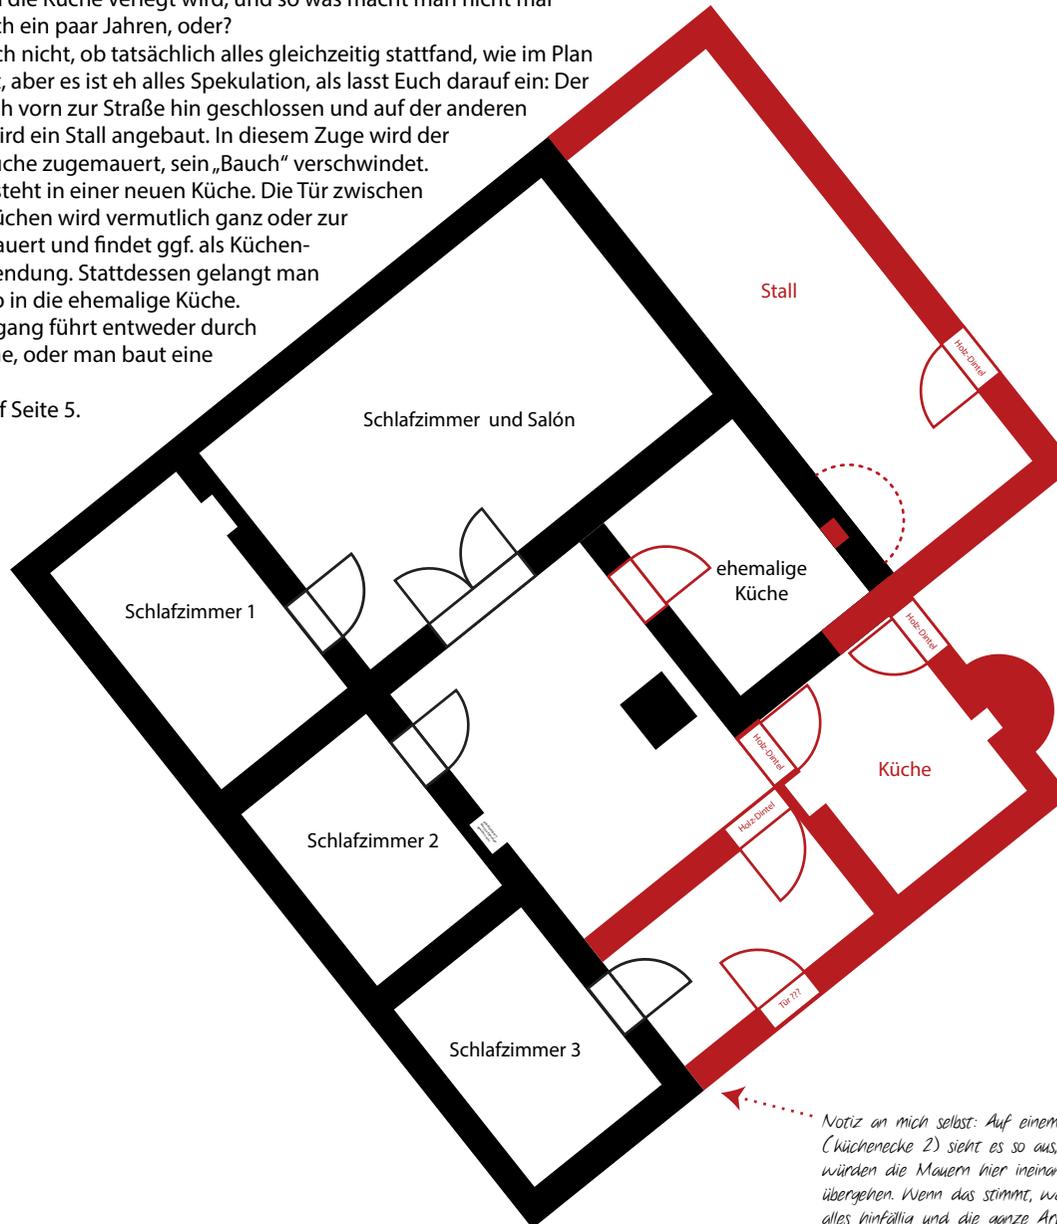
Der nächste Anbau ist gewaltig und muss eine ganze Zeit später stattgefunden haben, da die Küche verlegt wird, und so was macht man nicht mal einfach so nach ein paar Jahren, oder?

Ich weiß jedoch nicht, ob tatsächlich alles gleichzeitig stattfand, wie im Plan eingezeichnet, aber es ist eh alles Spekulation, als lasst Euch darauf ein: Der Patio wird nach vorn zur Straße hin geschlossen und auf der anderen Häuserseite wird ein Stall angebaut. In diesem Zuge wird der Ofen in der Küche zugemauert, sein „Bauch“ verschwindet. Ein neuer entsteht in einer neuen Küche. Die Tür zwischen den beiden Küchen wird vermutlich ganz oder zur Hälfte zugemauert und findet ggf. als Küchenschrank Verwendung. Stattdessen gelangt man nun vom Patio in die ehemalige Küche. Der Haupteingang führt entweder durch die neue Küche, oder man baut eine neue Tür.

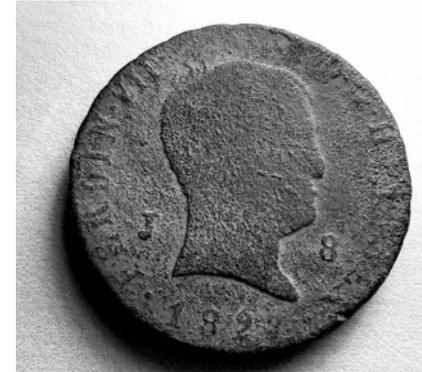
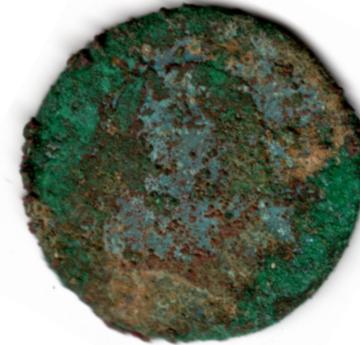
Zeitpunkt? Der Stallboden wurde zumindest nach 1814 erbaut: Die gefundene Münze (der Maravedi) trägt das Portrait Fernando VII., der 1814-33 an der Macht war. (Er regierte auch schon kurz vorher ein Jahr lang, aber da gab es keine derartigen Münzen von ihm.) Das heißt aber nicht, dass die Stallmauern nicht vorher errichtet worden sein können, denn wozu brauchen Kamele einen Fußboden? Schluss mit den Maravedis war 1870, als die Pesetas kamen.

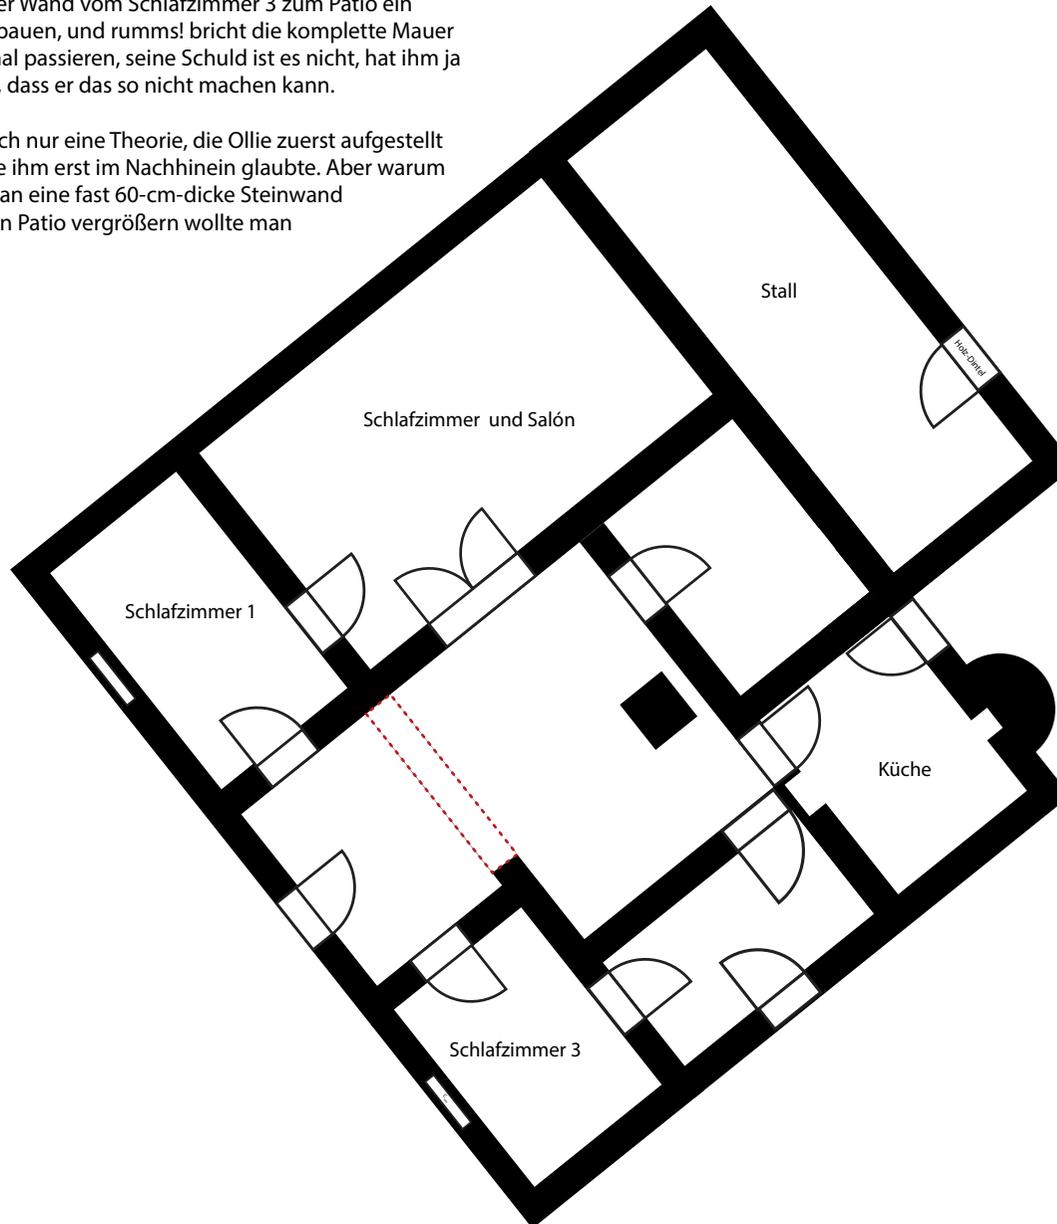
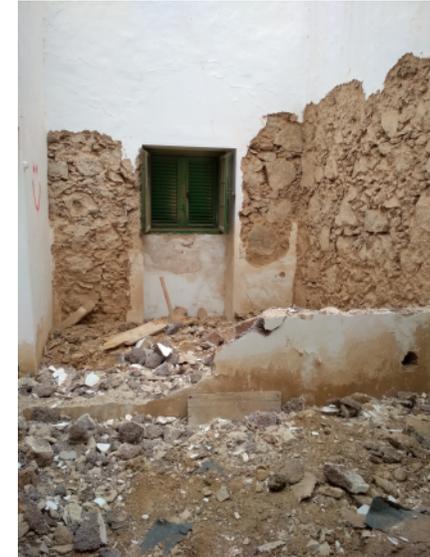
Und dann kommt, was kommen muss. Der „Baumeister“ versucht, in der Wand vom Schlafzimmer 3 zum Patio ein Fenster einzubauen, und rumms! bricht die komplette Mauer ein. Kann ja mal passieren, seine Schuld ist es nicht, hat ihm ja keiner gesagt, dass er das so nicht machen kann.

Das ist natürlich nur eine Theorie, die Ollie zuerst aufgestellt hat und ich sie ihm erst im Nachhinein glaubte. Aber warum sonst sollte man eine fast 60-cm-dicke Steinwand einreißen? Den Patio vergrößern wollte man sicher nicht.

Nee, live dabei waren wir natürlich nicht. Das oben auf dem Bild ist das Werk Domingos, aber so oder so ähnlich musste es ausgesehen haben, als alles zusammenkrachte. Im Prinzip hatten sie ja noch Glück, dass nicht alles eingestürzt ist. Und wir haben hoffentlich auch Glück, dass das alles auch noch weitere 40 Jahre hält.

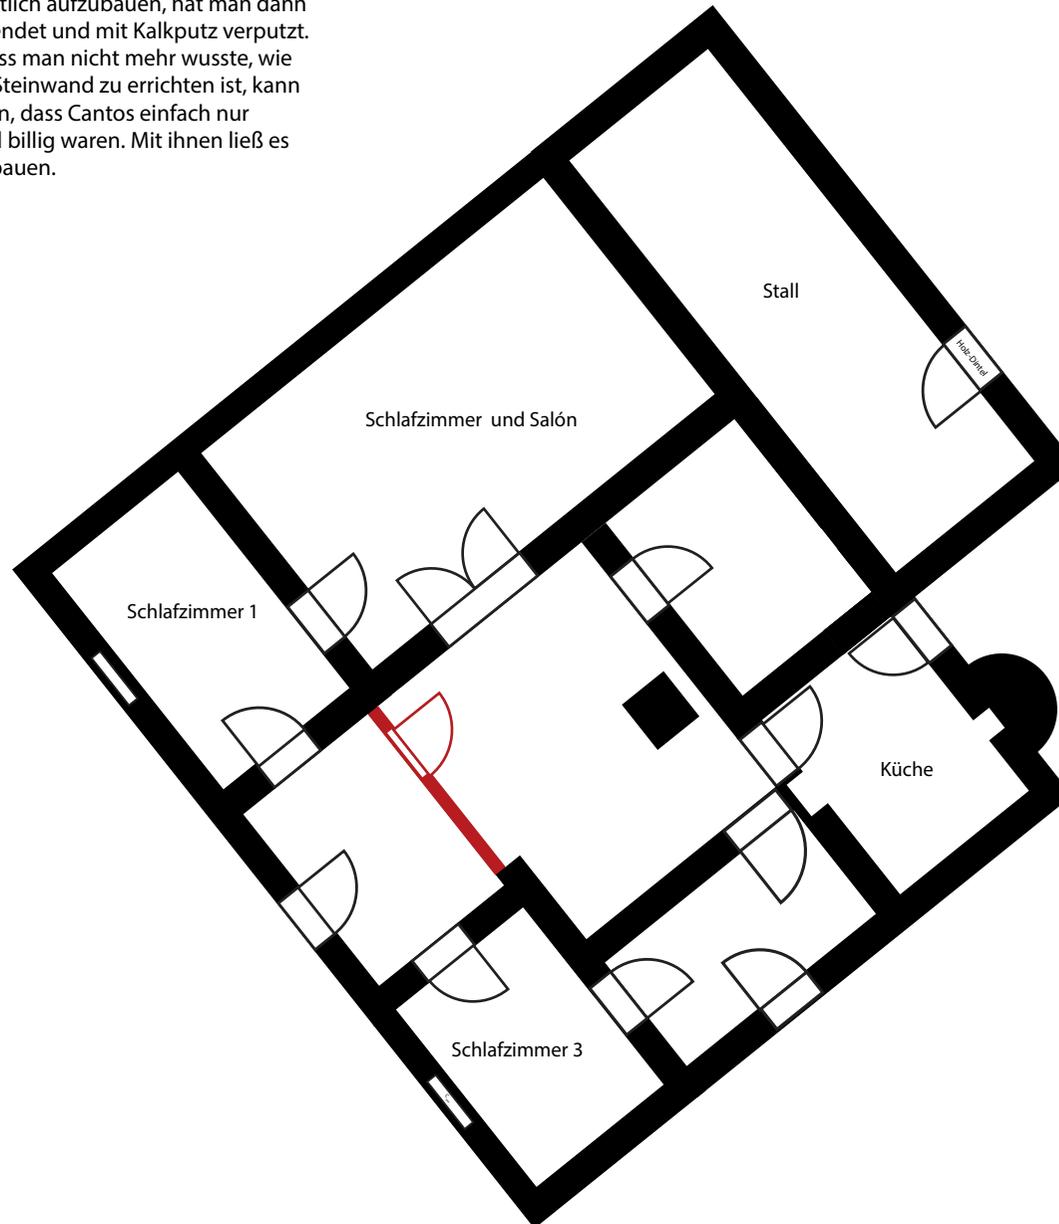
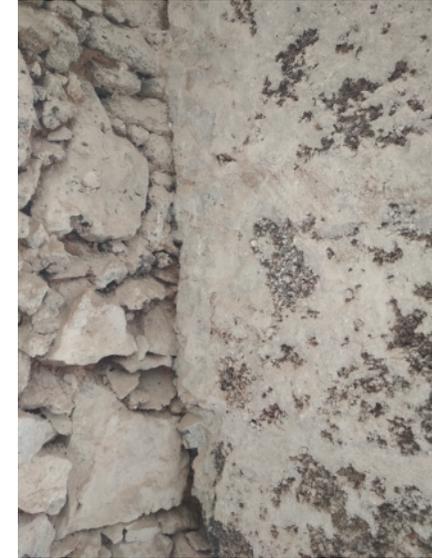
Statt die schöne, stabile Steinwand aber wieder ordentlich aufzubauen, hat man dann Cantos verwendet und mit Kalkputz verputzt. Kann sein, dass man nicht mehr wusste, wie eine schöne Steinwand zu errichten ist, kann aber auch sein, dass Cantos einfach nur praktisch und billig waren. Mit ihnen ließ es sich einfach bauen.

Diese Wand (rechte Seite im Foto, auf dem Grundriss ist es die gestrichelte Linie) sollte eigentlich eine schöne Steinwand sein. Doch nein, sie besteht aus Cantos. Einige alte Steine sind aber ganz am Rand noch zu sehen, was für die Theorie des Einsturzes spricht.

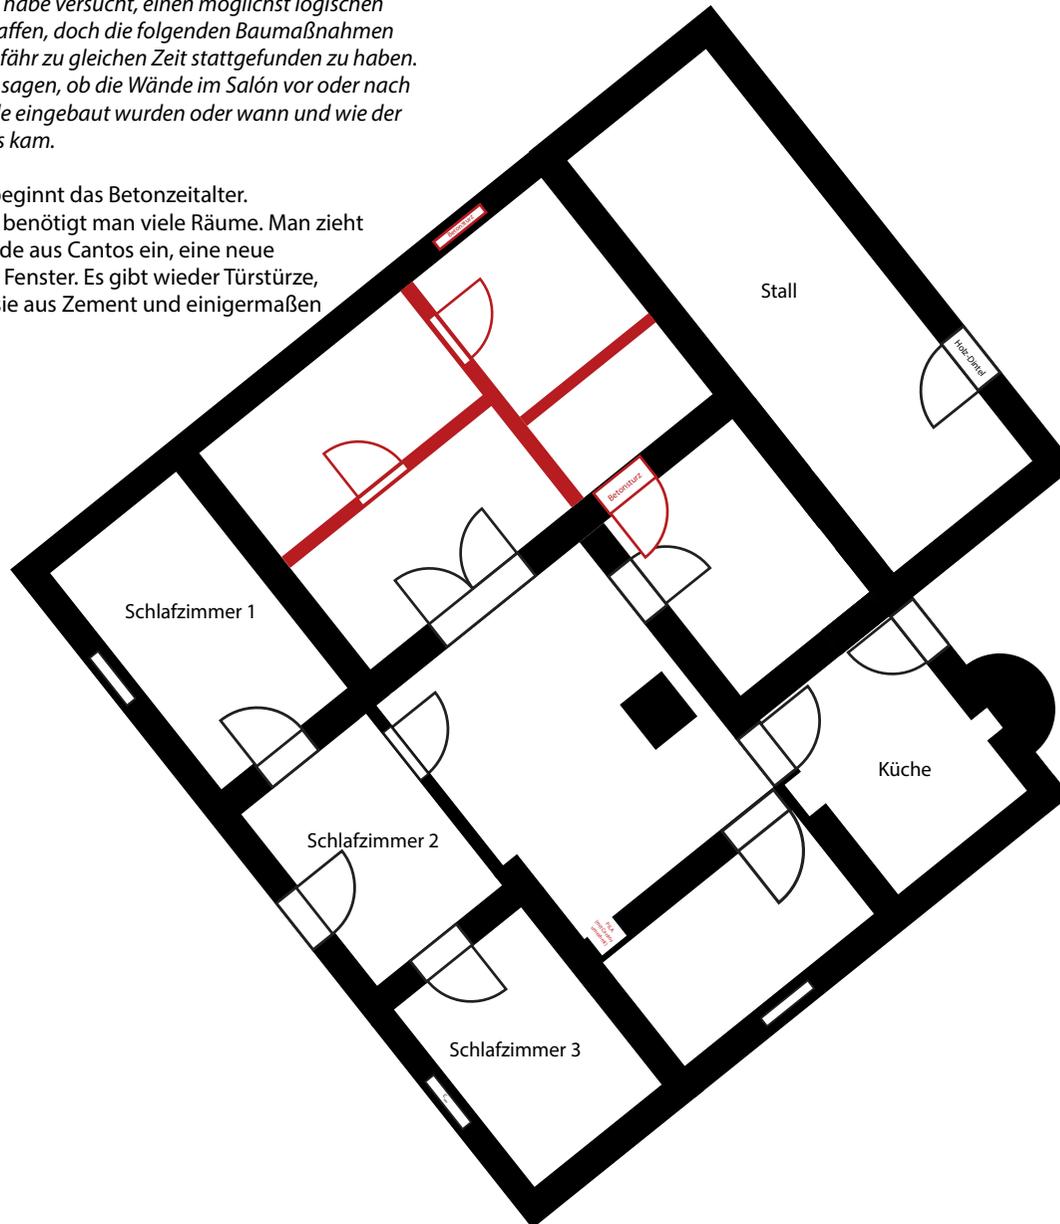
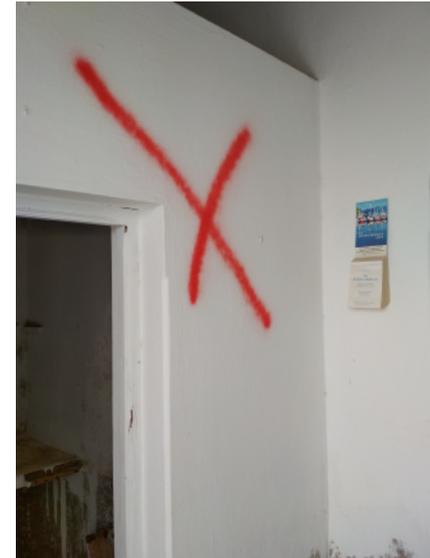
Sicher ist: Es beginnt das Betonzeitalter. Zu dieser Zeit benötigt man viele Räume. Man zieht Zwischenwände aus Cantos ein, eine neue Tür, ein neues Fenster. Es gibt wieder Türstürze, diesmal sind sie aus Zement und einigermaßen sinnvoll.

Die links eingezeichneten Wände waren mit das Erste, was bei uns rausflog. Die Räume waren zu klein, zu dunkel und feucht, das konnten auch das kleine Fenster und die neue Tür nicht retten.

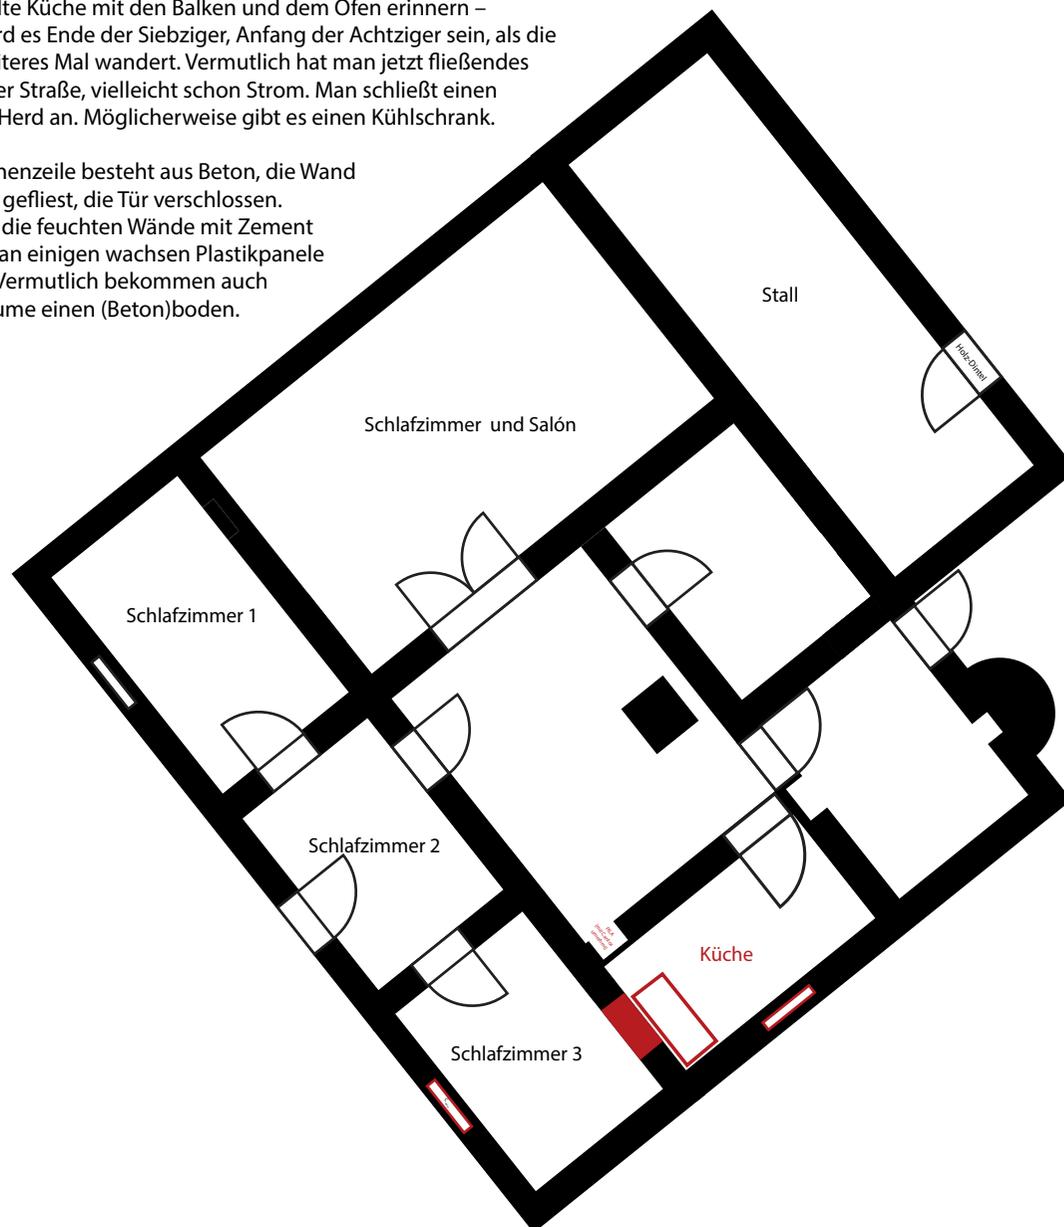
Die Nichte Venerandos ist in meinem Alter und kann sich (angeblich) noch an die alte Küche mit den Balken und dem Ofen erinnern – deswegen wird es Ende der Siebziger, Anfang der Achtziger sein, als die Küche ein weiteres Mal wandert. Vermutlich hat man jetzt fließendes Wasser von der Straße, vielleicht schon Strom. Man schließt einen Zwei-Platten-Herd an. Möglicherweise gibt es einen Kühlschrank.

Die neue Küchenzeile besteht aus Beton, die Wand dahinter wird gefliest, die Tür verschlossen. Man beginnt, die feuchten Wände mit Zement abzudichten, an einigen wachsen Plastikpaneele in Holzoptik. Vermutlich bekommen auch die ersten Räume einen (Beton)boden.

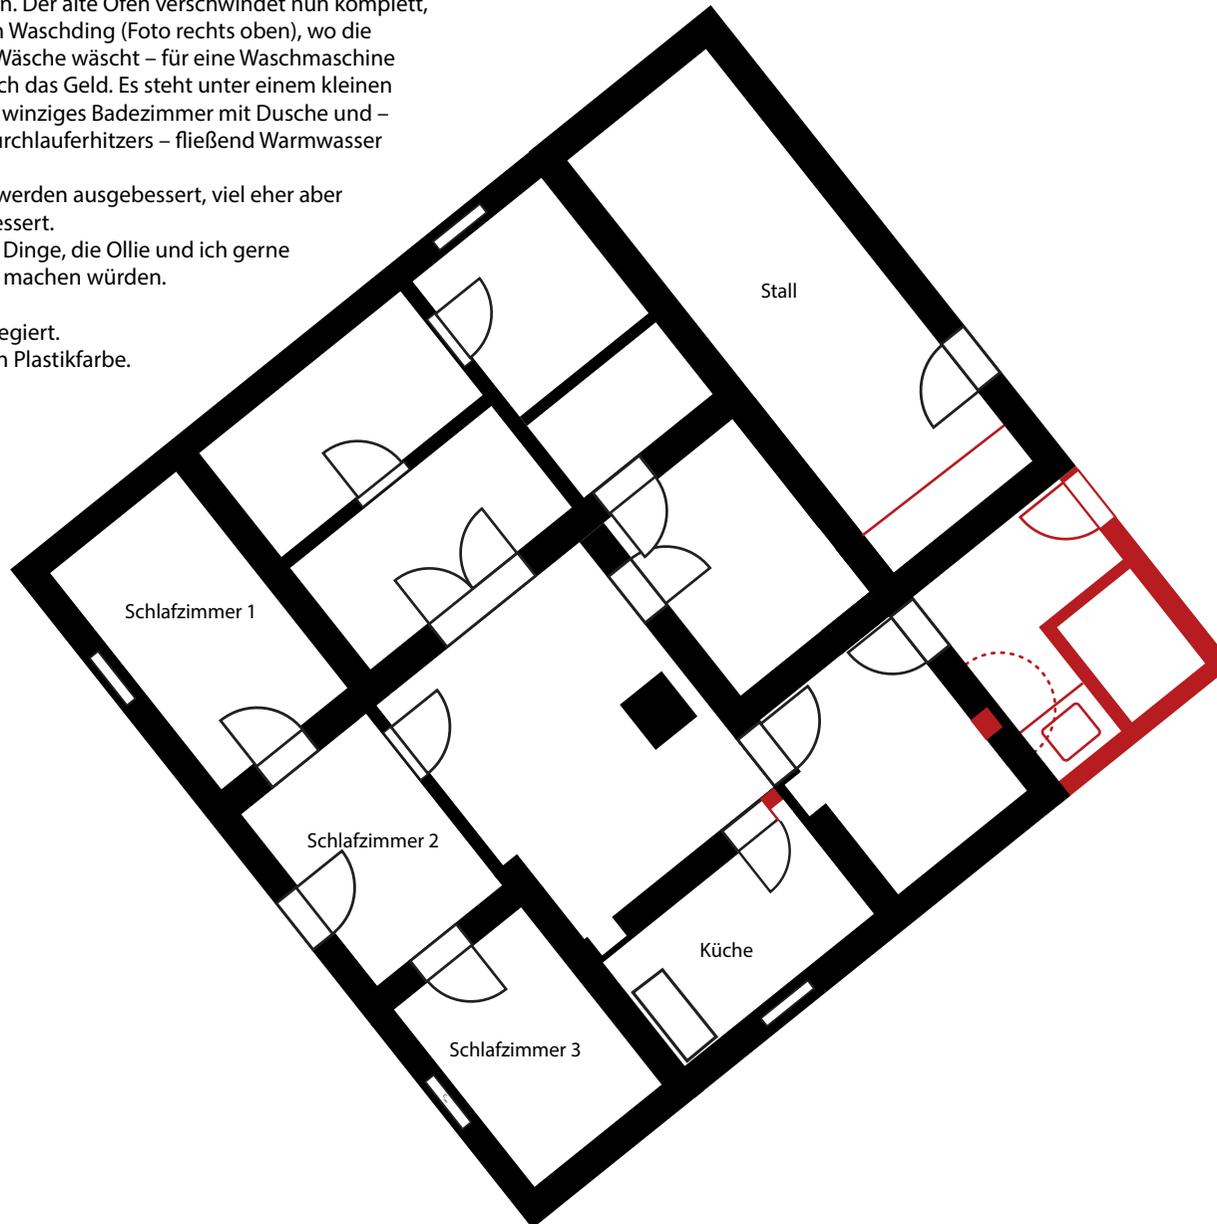
Es entstehen weitere Räume, vermutlich aus Cantos, das ist noch zu prüfen. Der alte Ofen verschwindet nun komplett, er weicht dem Waschding (Foto rechts oben), wo die Hausfrau die Wäsche wäscht – für eine Waschmaschine fehlt vermutlich das Geld. Es steht unter einem kleinen Holzdach, ein winziges Badezimmer mit Dusche und – dank eines Durchlauferhitzers – fließend Warmwasser folgen.

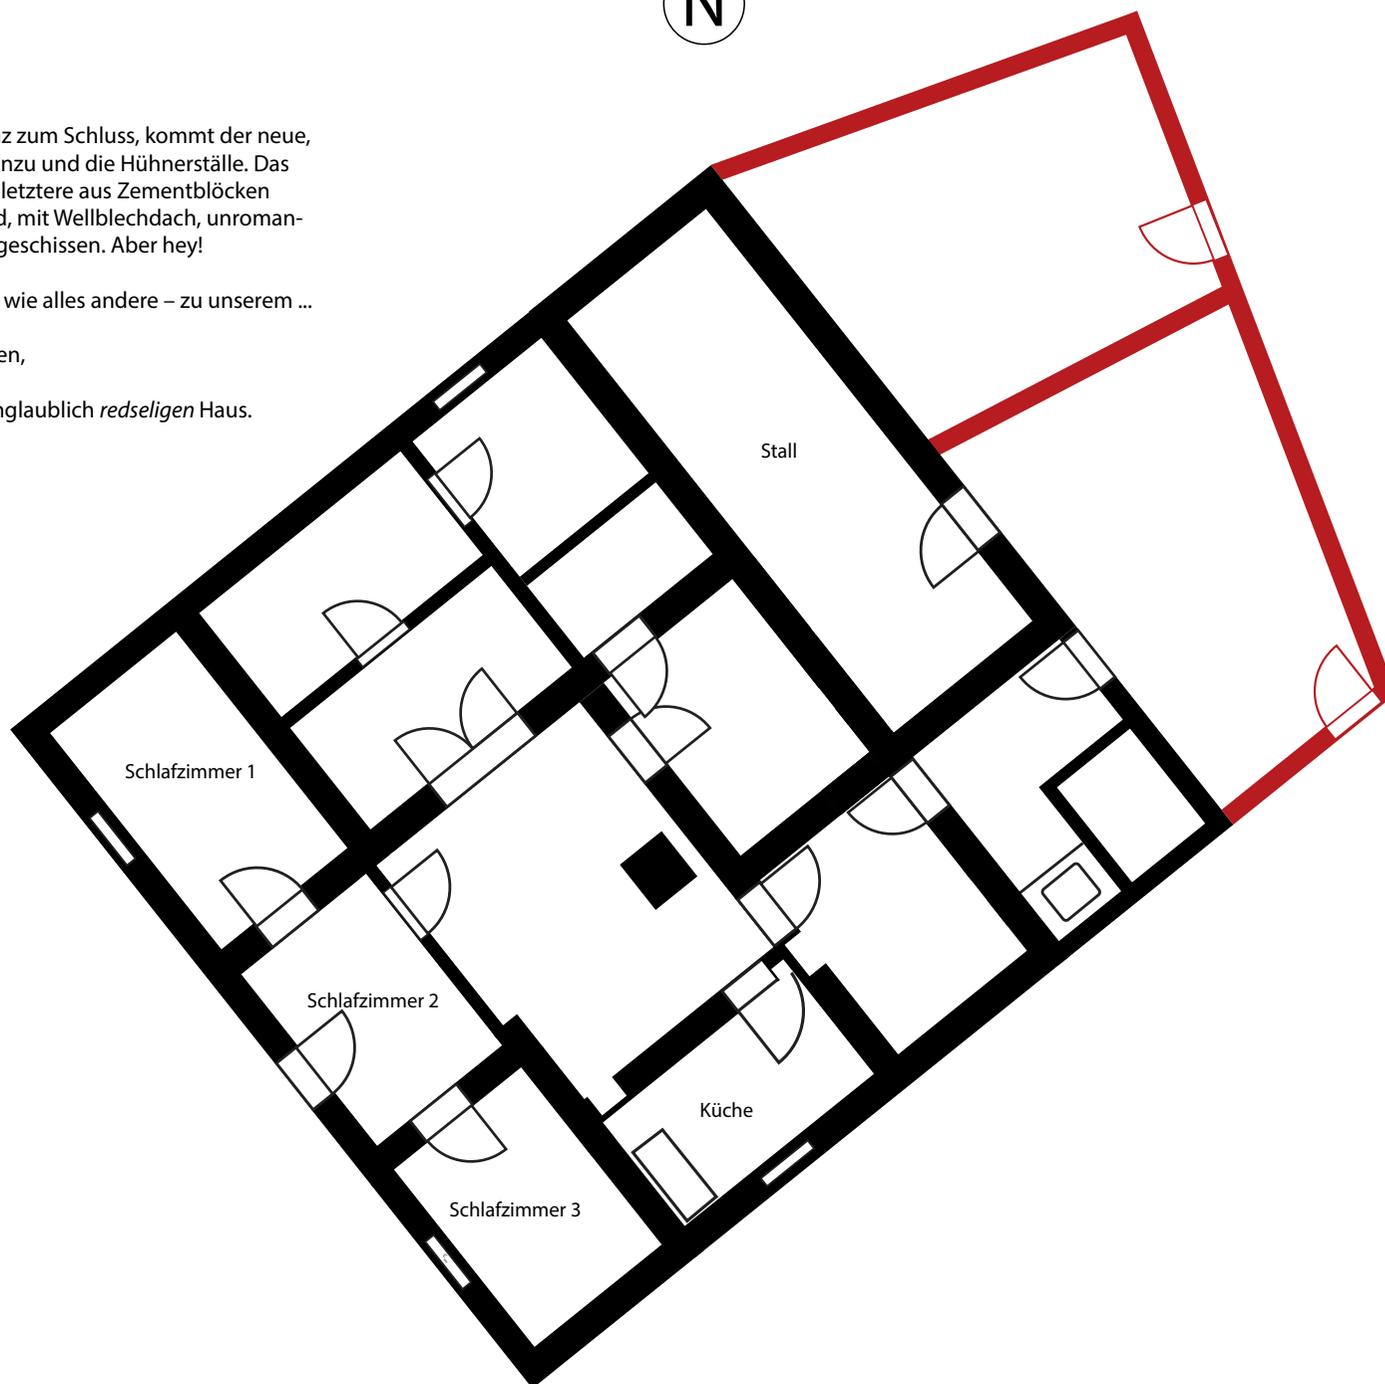
Cantos für alle!

Es sind einige Jahre vergangen seit der letzten Baumaßnahme. Die Zeiten haben sich geändert, man geht nicht nur zum Schlafen ins Haus, sondern braucht es hell in den Räumen. Also baut man Fenster ein und verbindet die Zimmer untereinander mit Türen. Die dafür verwendeten Bausteine sind Cantos, die man in einem nahegelegenen Steinbruch holen lässt. (Wann das losging, finde ich hoffentlich noch heraus, ein erster Hinweis deutet auf die 1940er Jahre, als – laut Interview mit einer alten Dorfbewohnerin aus Mala – „die LKW kamen“.) Der alte Baumeister ist tot, sonst hätte er dem neuen auf die Finger geklopft: Tür- und Fensterstürze werden von ihm als unnötig empfunden. Sie fehlen oder bestehen aus drei nebeneinanderliegenden Cantos, die nichts halten können.

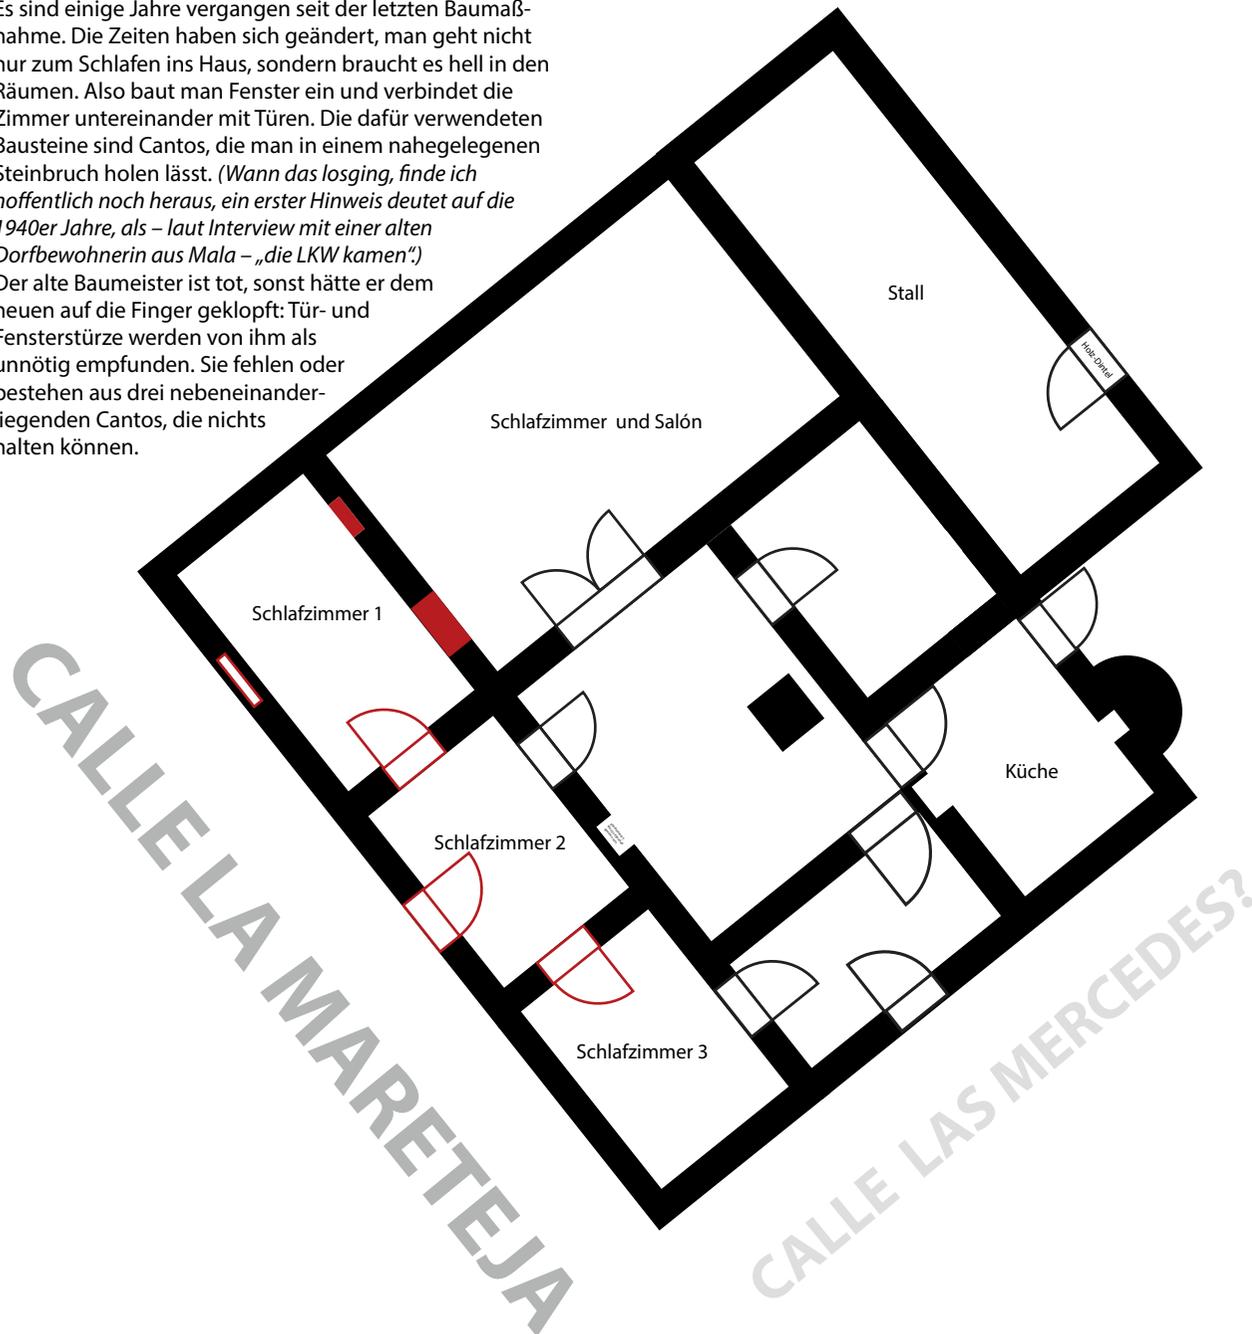
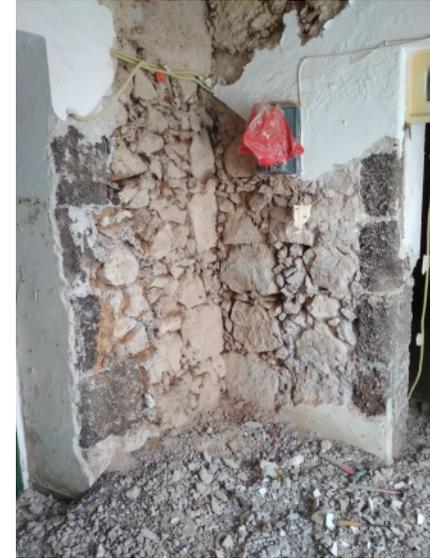
Oben auf dem Foto gut zu sehen sind die Cantos, die die neu eingebauten Türen einrahmen. Die können ganz schön aussehen, und werden bei Renovierungsarbeiten oft unverputzt gelassen, doch unsere sind zu alt und zu bröselig dafür.

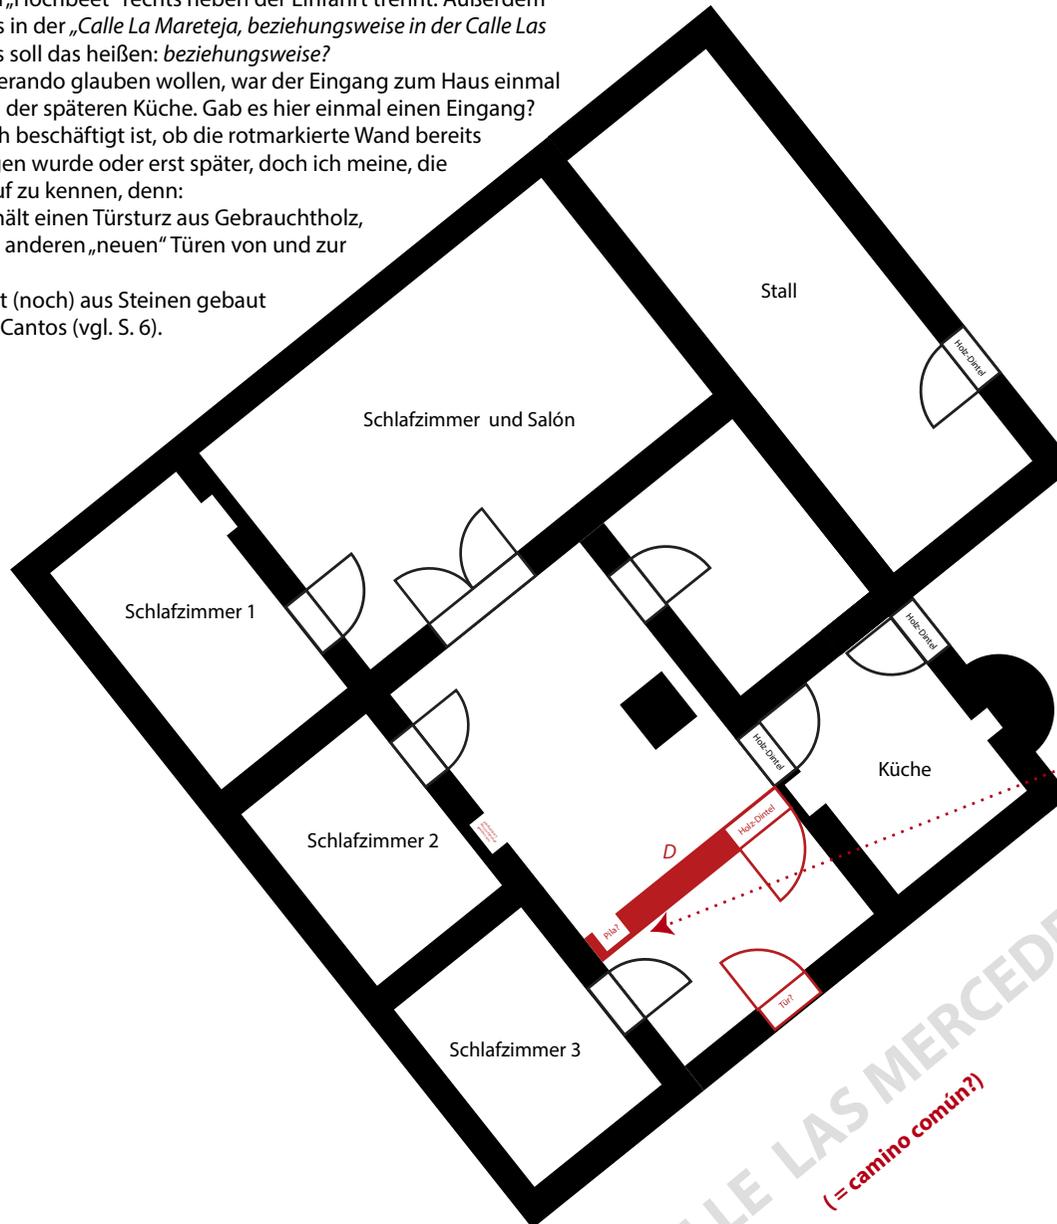
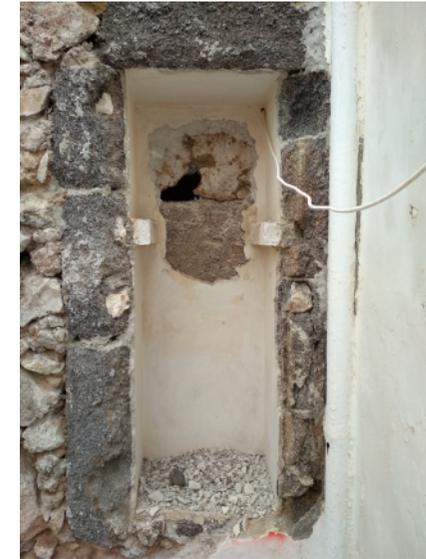
Wenn wir Venerando glauben wollen, war der Eingang zum Haus einmal genau dort. In der späteren Küche. Gab es hier einmal einen Eingang? Was mich noch beschäftigt ist, ob die rotmarkierte Wand bereits jetzt eingezogen wurde oder erst später, doch ich meine, die Antwort darauf zu kennen, denn:

- 1) Die Tür enthält einen Türsturz aus Gebrauchtholz, genau wie die anderen „neuen“ Türen von und zur neuen Küche.
- 2) Die Wand ist (noch) aus Steinen gebaut und nicht aus Cantos (vgl. S. 6).

Das einzige, was gegen diese Theorie sprechen könnte, ist die „Pila“, also dieser Wasserfilter in der Wand. Sie ist umrahmt von Cantos, die damals noch nicht verwendet wurden (S. 6). Außerdem dafür spricht die Aufhängung des Filters (der fehlt auf dem Bild) mit Beton(?)streben. Zudem der wagemutige Sturz. Möglicherweise befand sich eine allererste Pila in der Patiwand neben dem Schlafzimmer 2, wie ich es eingezeichnet habe. Wasser auf diese Art zu filtern war hier eine übliche Angelegenheit und durfte in keinem noch so alten Haus fehlen.
